## Poreč: Saniran potporni zid na plaži Materada-Srgulje

### #ZA ČIŠĆU I UREDENIJU POPULARNU ŠETNICU#

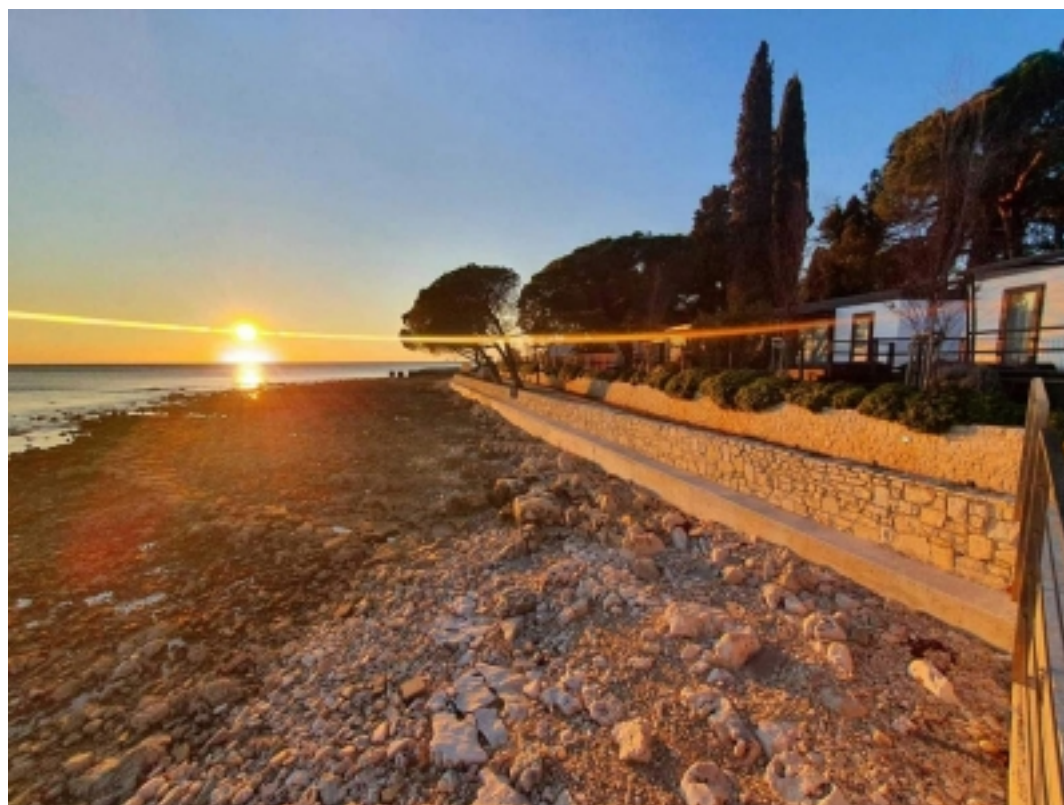
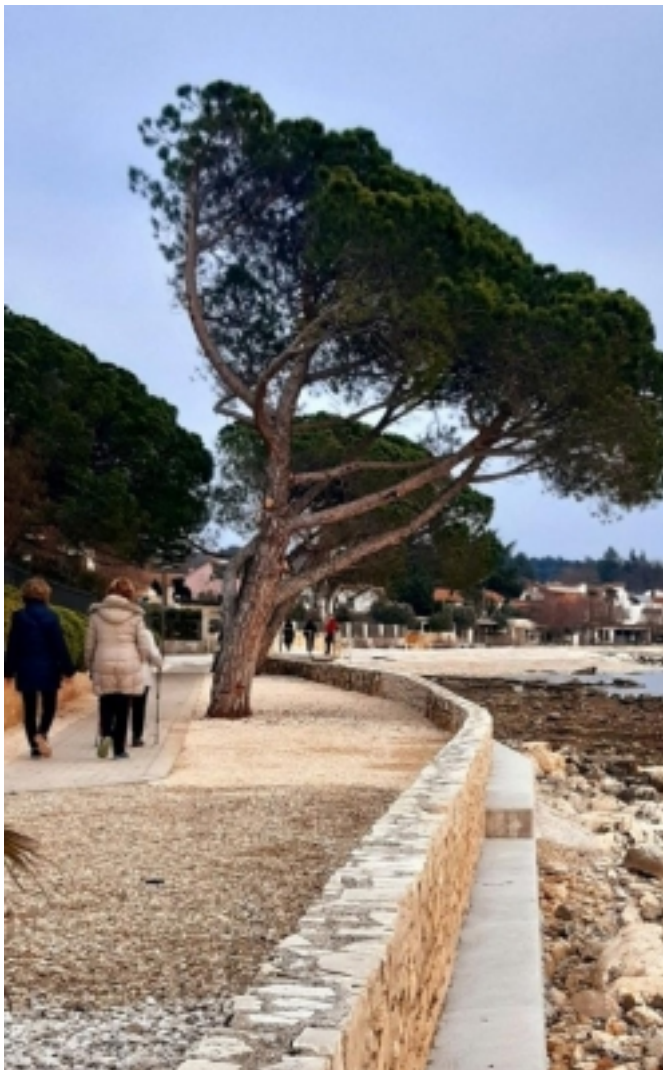
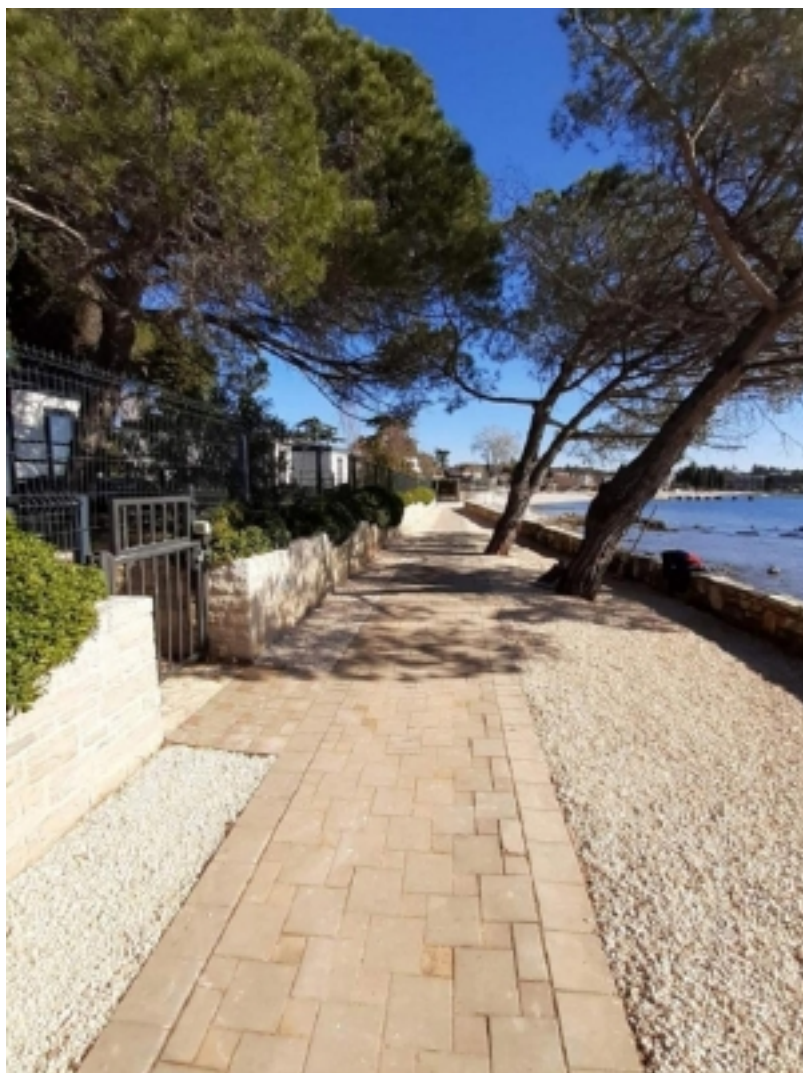
Nedavno su završeni radovi na sanaciji ogradno-potpornog zida između obalnog pojasa i područja šetnice na plaži Materada-Srgulje. Ovaj je zid stradao tijekom konstantnog utjecaja mora i valova, što je uzrokovalo veća oštećenja i urušavanje temelja i dijela zida. Analizom oštećenja utvrđeno je da je temelj potporno-ogradnog zida oštećen na cijeloj dužini te je mjestimično more probijalo i do uređene šetnice oštećujući betonske opločnike i nanoseći šljunak na šetnicu. Stoga se pristupilo zahvatu sanacije u dužini od 90 metara.

Sanacija se postigla izradom armirano-betonskog ojačanja temelja zida s funkcijom sprječavanja udara valova i raznošenja šljunka na šetnicu. Ojačana je mehanička otpornost i stabilnost zida i uređena šetnica, popularna među kupacima i šetačima tijekom cijele godine. Radove je vodio Upravni odjel za komunalni sustav Grada Poreča, a izvođač bila je tvrtka Grip Juričić d.o.o. iz Pazina, odabrana kao najpovoljniji izvođač u postupku jednostavne nabave.
